Poröse und gerissene Unterspannbahnen

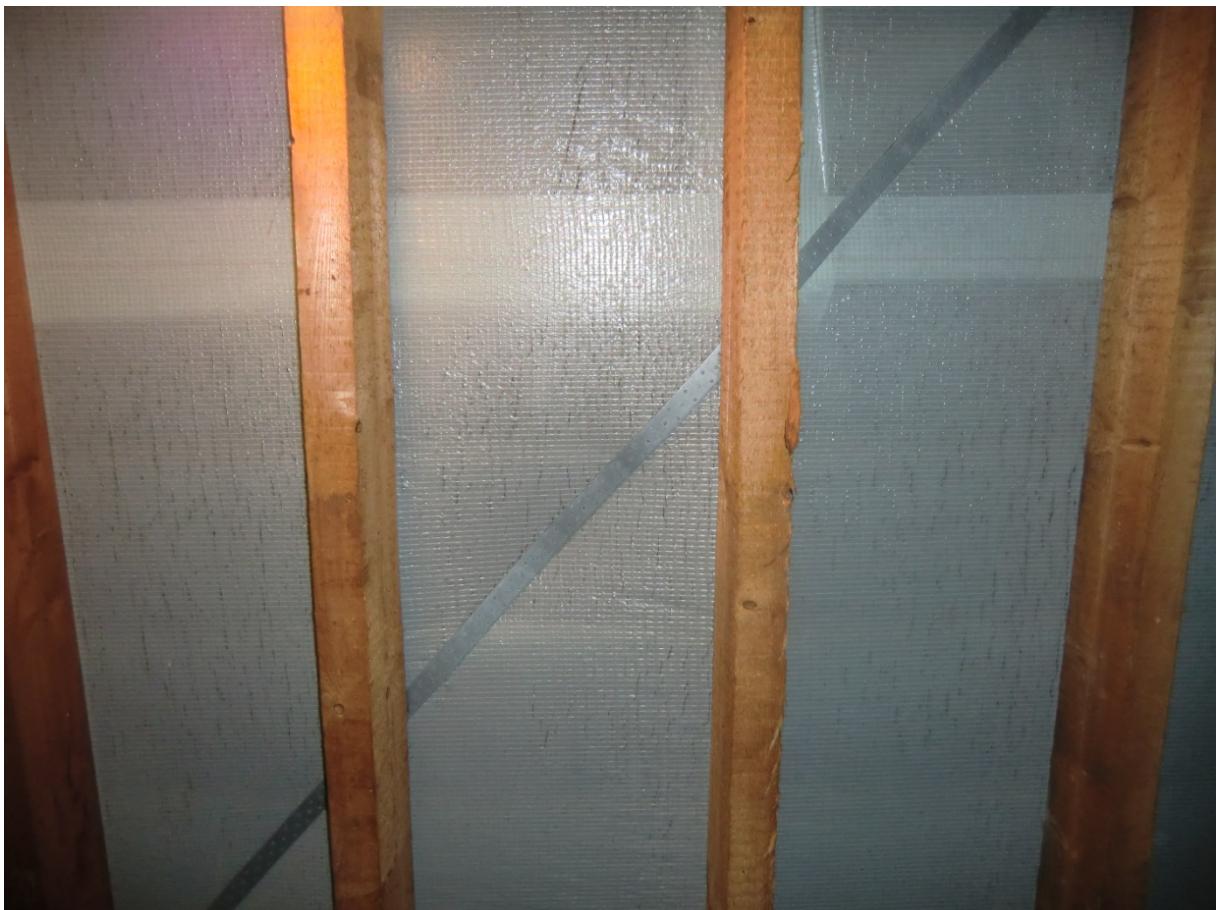
In einem Mehrfamilienhaus wurde auf dem Spitzboden festgestellt, dass die Unterspannbahn porös und rissig geworden war (vgl. Foto 1 und 2).

Foto 1 - Poröse und rissige Unterspannbahn im Spitzboden

Unterspanbahnen sind Kunststoffe. Durch ultraviolette Bestandteile des natürlichen Lichtes gehen Kunststoffe mehr oder weniger schnell kaputt. Die zwischen Sommer und Winter entstehenden hohen Temperaturdifferenzen werden auch gewirkt haben.

Mein Sanierungsvorschlag, dass Dach anstatt mit einer neuen Unterspannbahn mit Dachschalung und Dachpappe zu versehen, wurde – aus Kostengründen - abgelehnt.

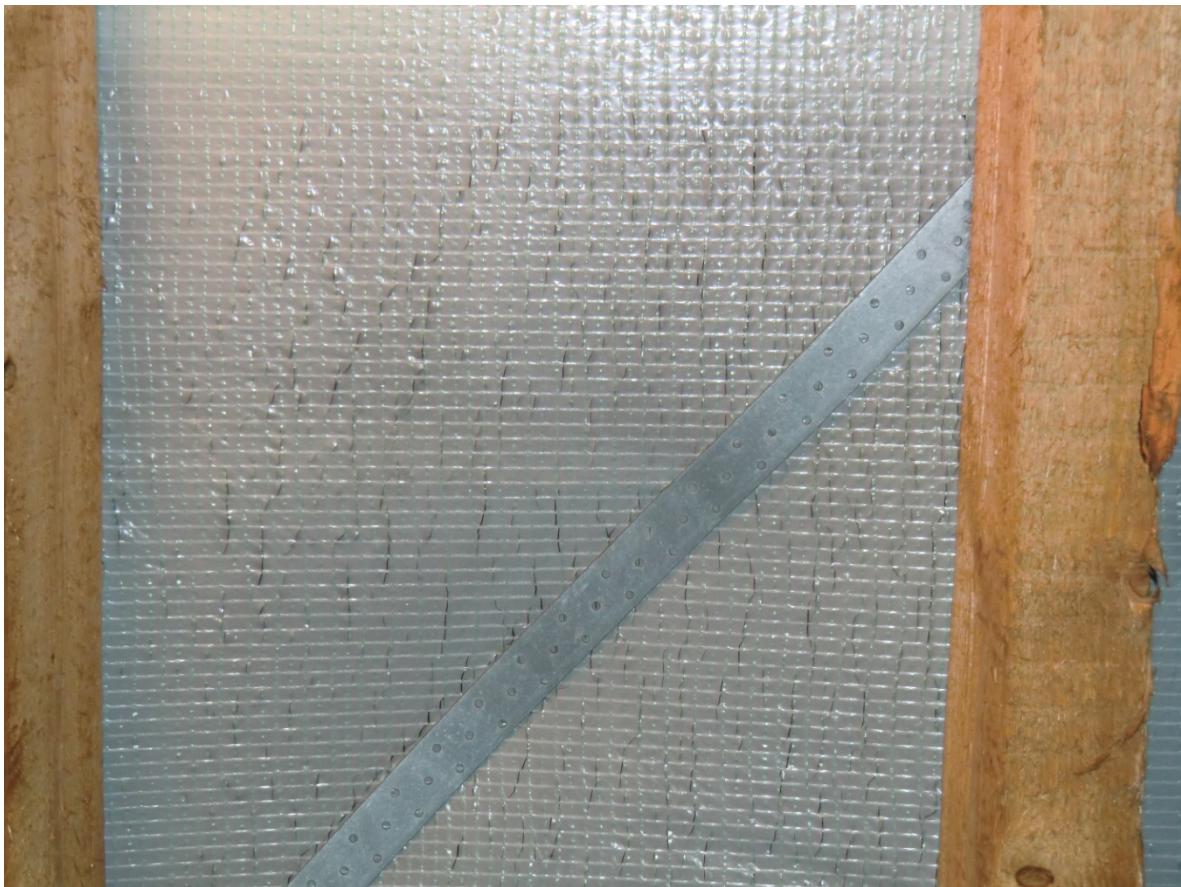
Foto 2 - Poröse und rissige Unterspanbahn im Spitzboden (Nahaufnahme von Foto 1)

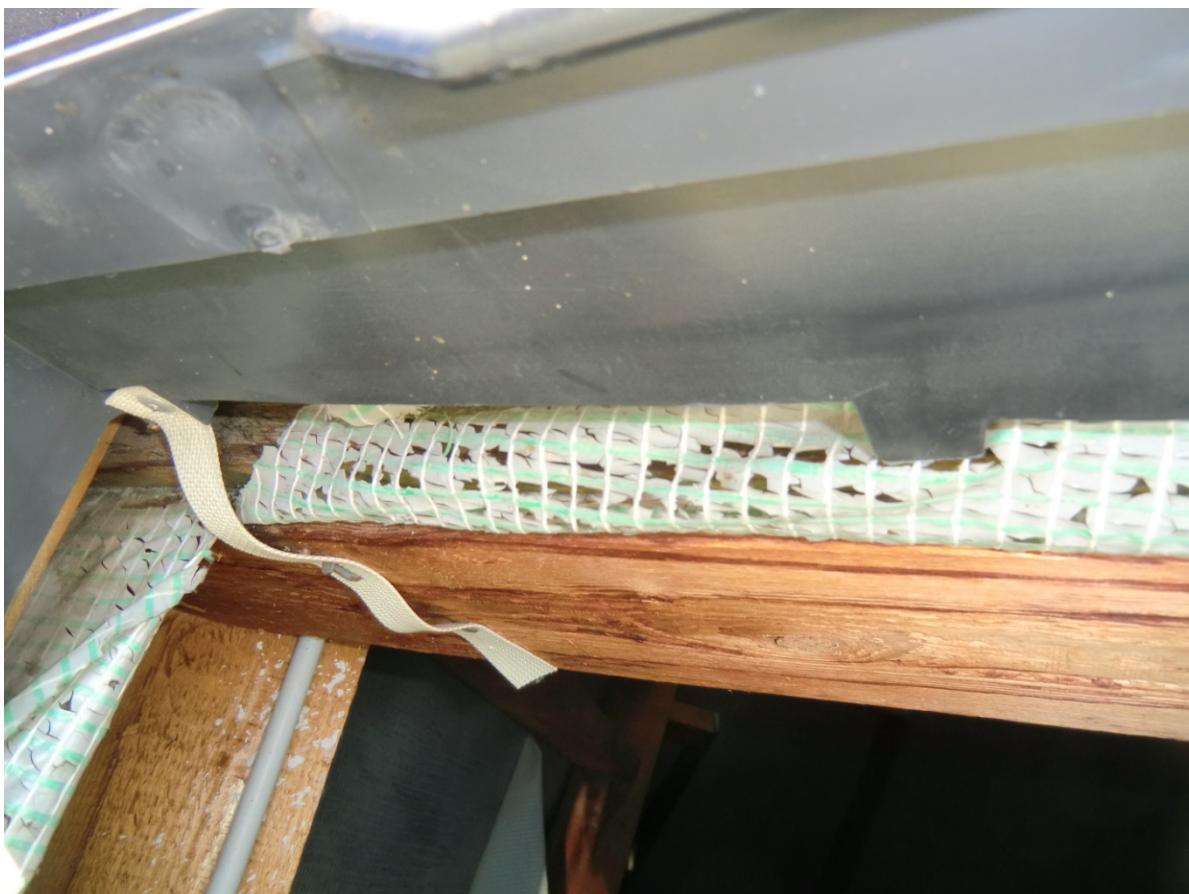
Im Bereich der Dachausstiegsluke war die Schädigung der Unterspannbahn besonders groß (vgl. Foto 3).

Foto 3 – Stark geschädigte Unterspanbahn im Bereich der Dachausstiegsluke

Im Bereich der Dachaustrittsluke war der Einfluss des Lichtes am größten und somit auch die Schäden am größten.

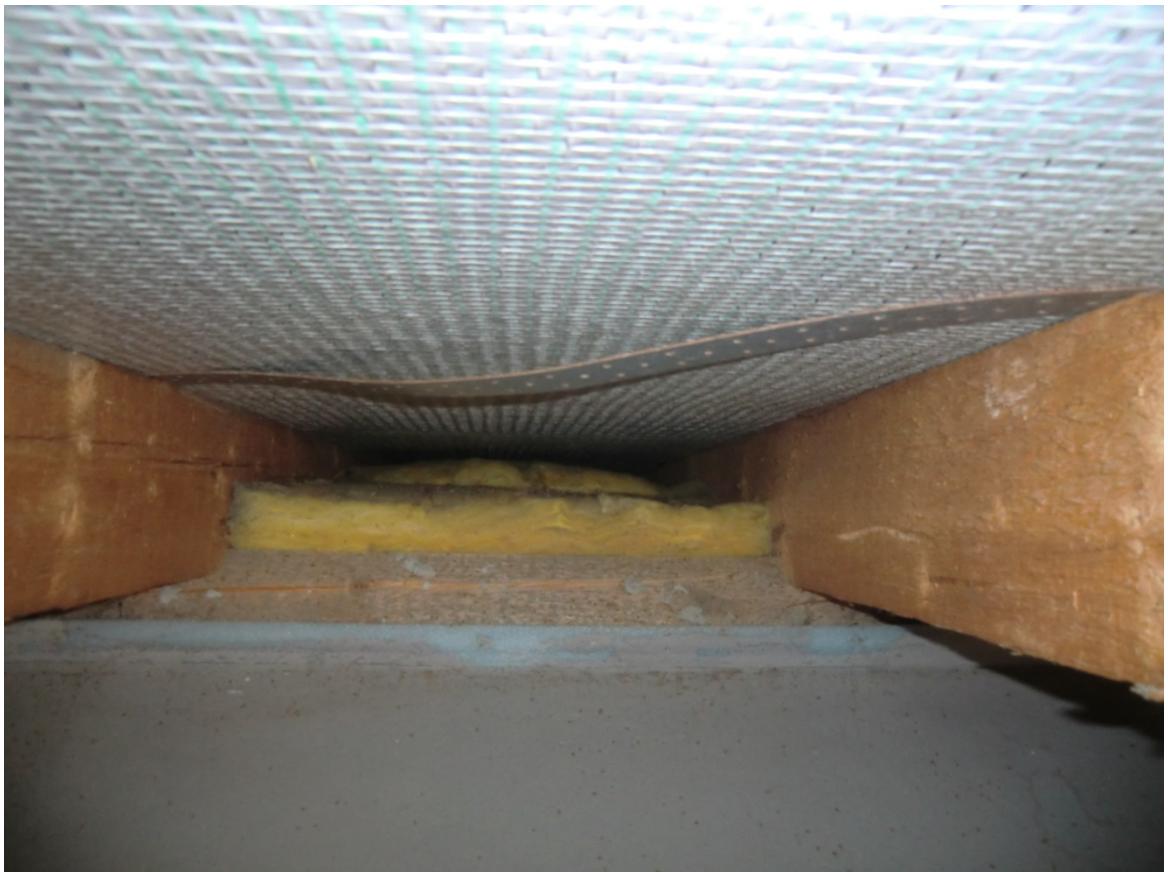
Unterhalb des Spitzbodens gab es ein bewohntes Dachgeschoss. Dachschrägen und somit auch die Unterspannbahnen befanden sich also auch im bewohnten Bereich. In diesem Bereich war die Dachschräge mit Mineralwolle gedämmt und hinterlüftet (vgl. Foto 4). Der Bereich einer Wohnung war nachträglich mit Zellulosedämmung ausgeblasen worden (vgl. Foto 5). Dort gab es somit auch keine Hinterlüftung mehr.

Foto 4 – Zwischenparrendämmung mit der Möglichkeit der Hinterlüftung

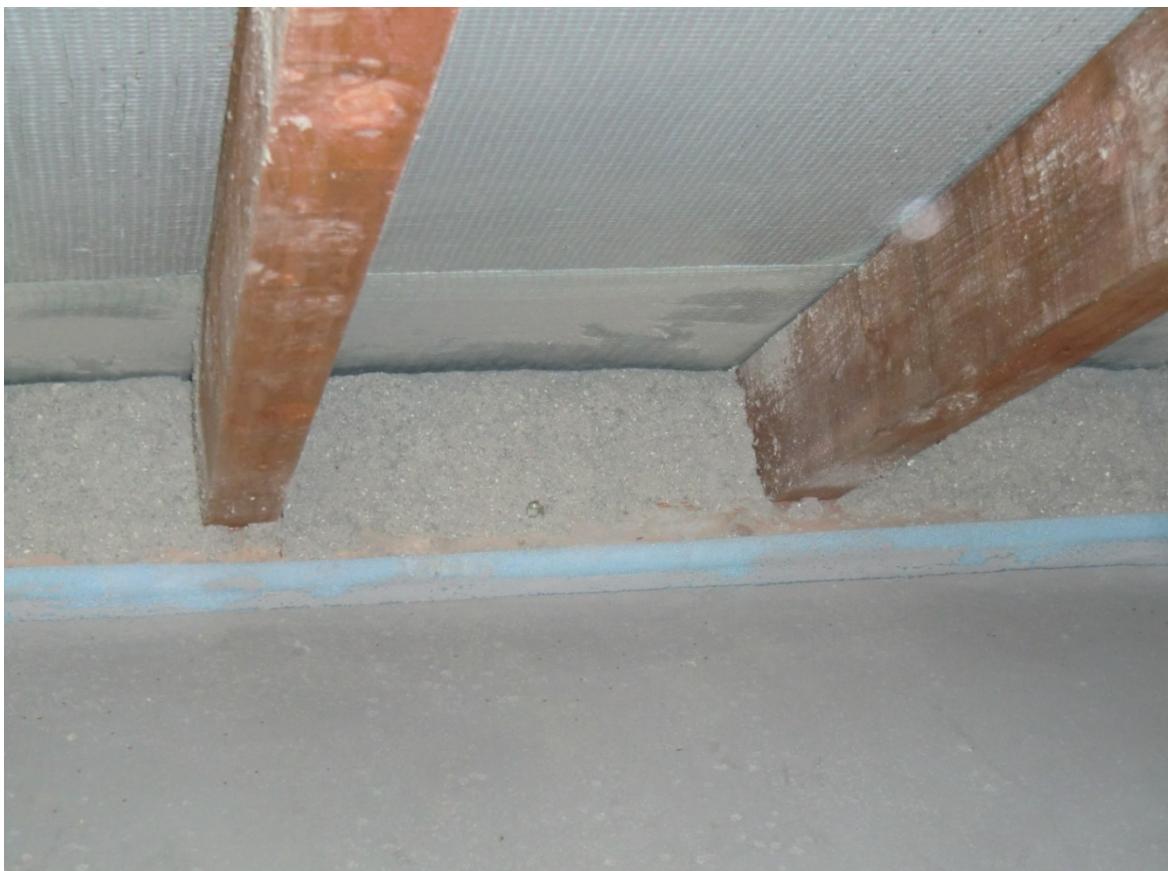
Foto 5 – Vollsparrendämmung mit eingeblasener Zellulose

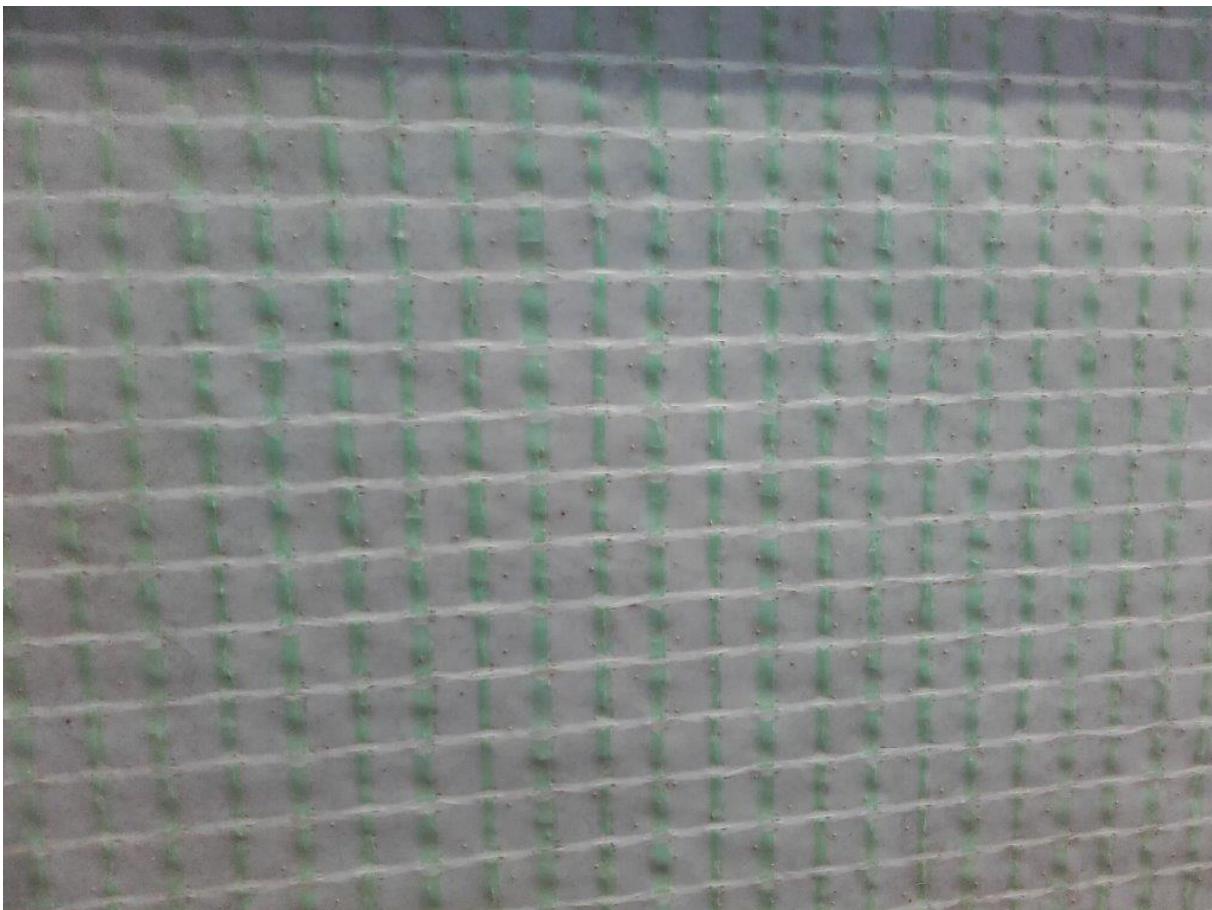
Um den Zustand der Unterspannbahn unterhalb des Spitzbodens und im Bereich der Dachgeschosswohnungen zu prüfen, wurde vom Dachdecker ein Bereich von außen freigelegt (vgl. Foto 6). Das Ergebnis: Die Unterspannbahn war nicht so stark wie im Spitzboden beschädigt, konnte aber ihre Funktion nicht mehr voll erfüllen.

Foto 6 – Unterspannbahn unterhalb des Spitzbodens im Bereich einer Wohnung

Unter den Dachziegel, durch die nur durch kleine Spalten Licht eindringen kann, waren die Schäden wesentlich geringer, aber dennoch vorhanden.

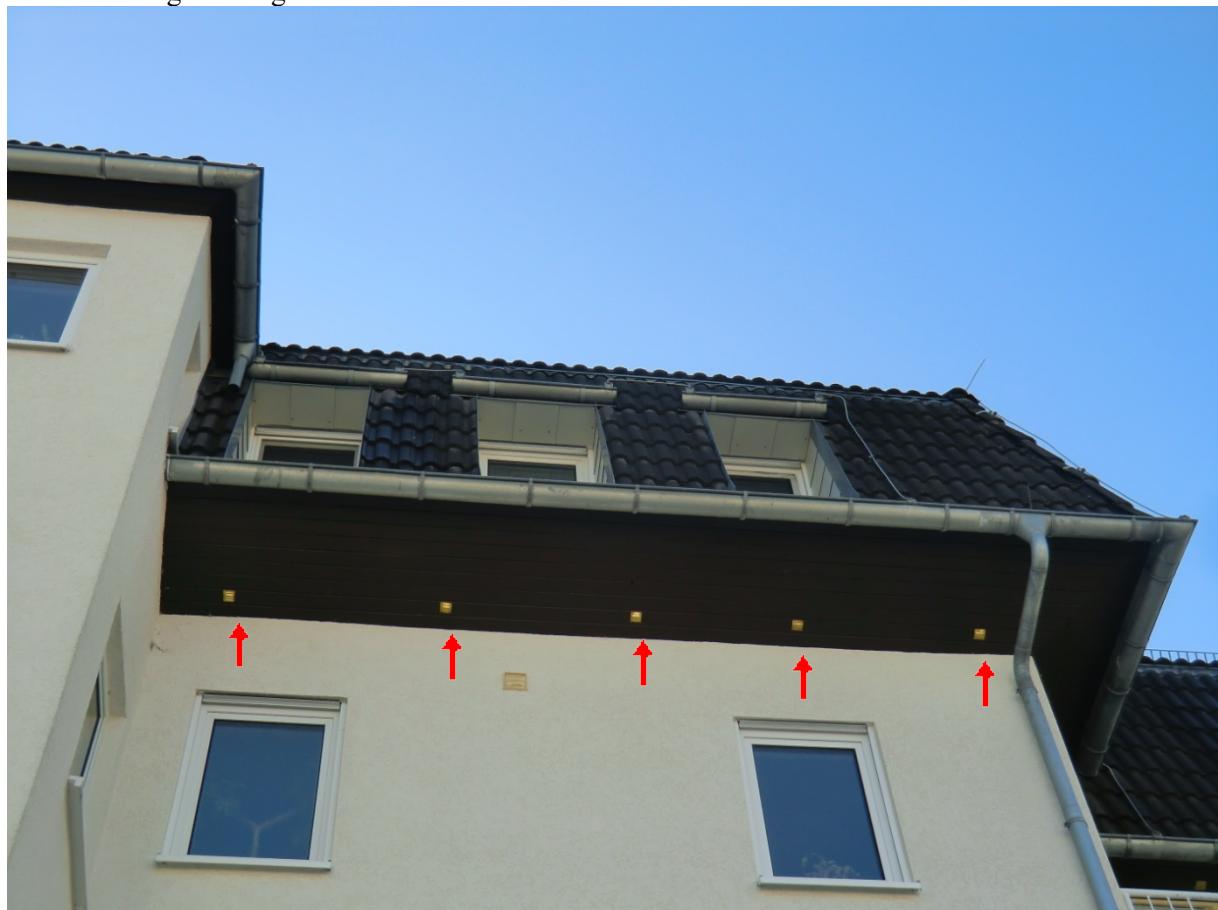
An der Traufe des Daches gab es holzverkleidete Dachkästen, die kleine Lüftungsöffnungen hatten (vgl. Foto 7).

Wenn die Belüftung nicht den notwenigen Querschnitt hat, sind auch Schäden möglich. Ein paar kleine Lüftungsöffnungen reichen auf keinen Fall.

Foto 7 – Kleine Belüftungsöffnungen am Dachkasten (rote Pfeile)

Ob Unterspannbahn oder Dachschalung, Holz braucht eine Hinterlüftung, damit es trocken bleibt und wieder trocken werden kann.
