### Wieso rostete diese Felge?

### Was kann unter zu dampfdichten Bodenbelägen, Putzen und Farben passieren?

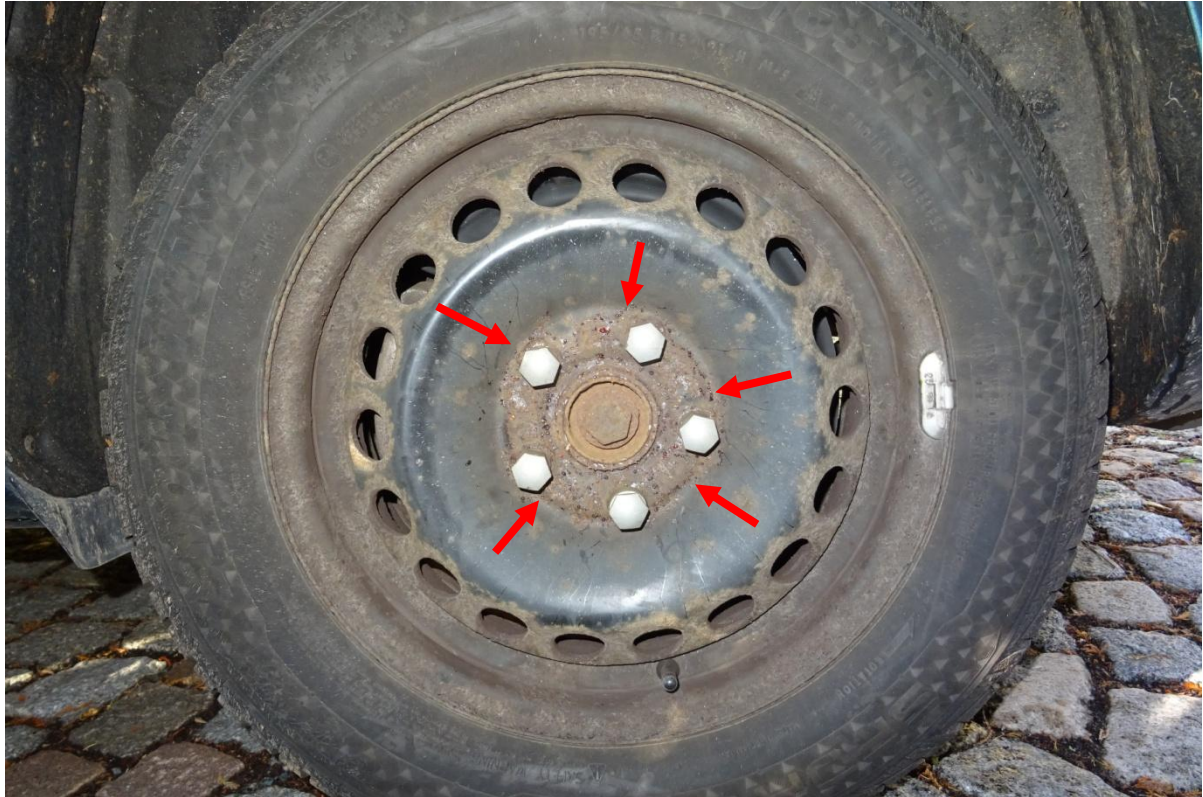
Foto 1 – deutliche Spuren von Rost ( rote Pfeile ) im inneren Bereich der Stahlfelge

In der letzten Sommerzeit lag jedoch das eine Rad ( Foto 1 ), ohne Folientüte auf dem Boden. Die anderen drei Räder lagen in Folientüten darüber.

Durch diese Lagerung konnte die aufsteigende / durch die Bodenplatte diffundierende Feuchtigkeit nicht genug oder gar nicht nach oben / außen entweichen und hat sich somit in dem dichten Hohlraum angereichert. Wahrscheinlich gab es an der Felge auch zeitweise Tauwasser.

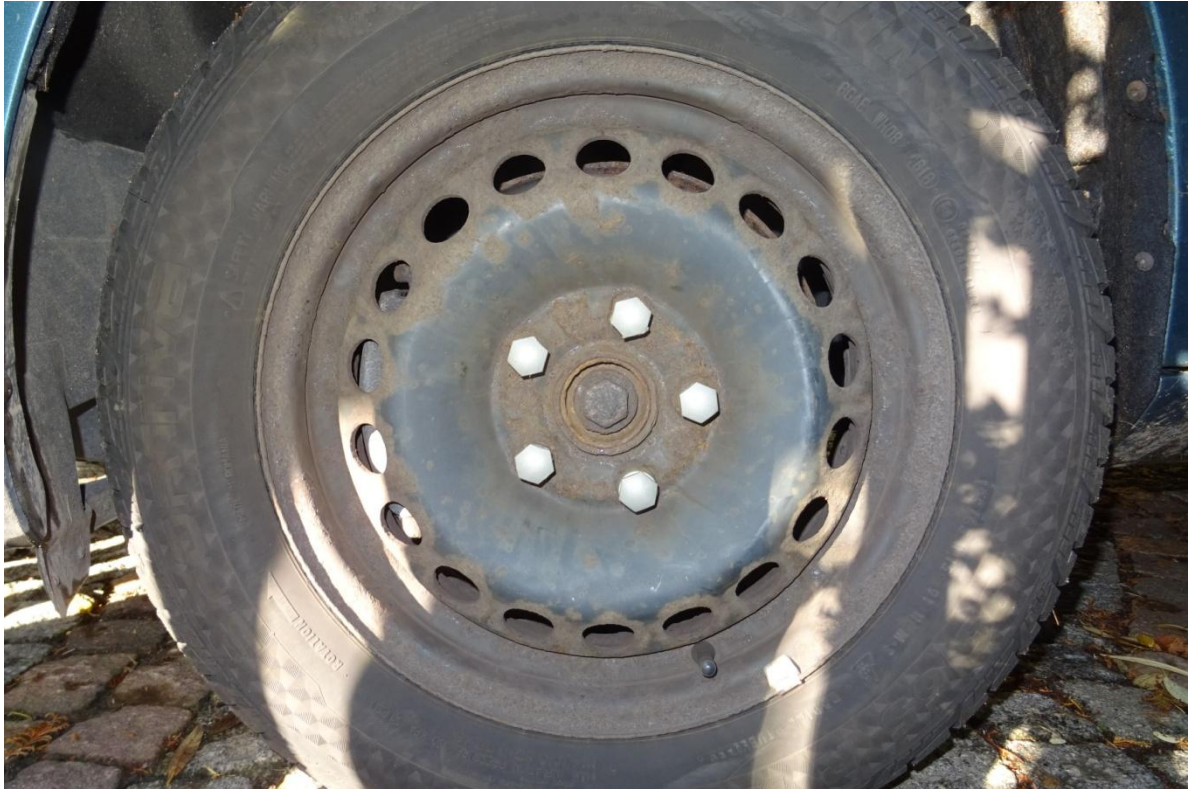
Foto 2 – Eins der anderen drei Räder, an denen es nicht die rostigen Erscheinungen gibt

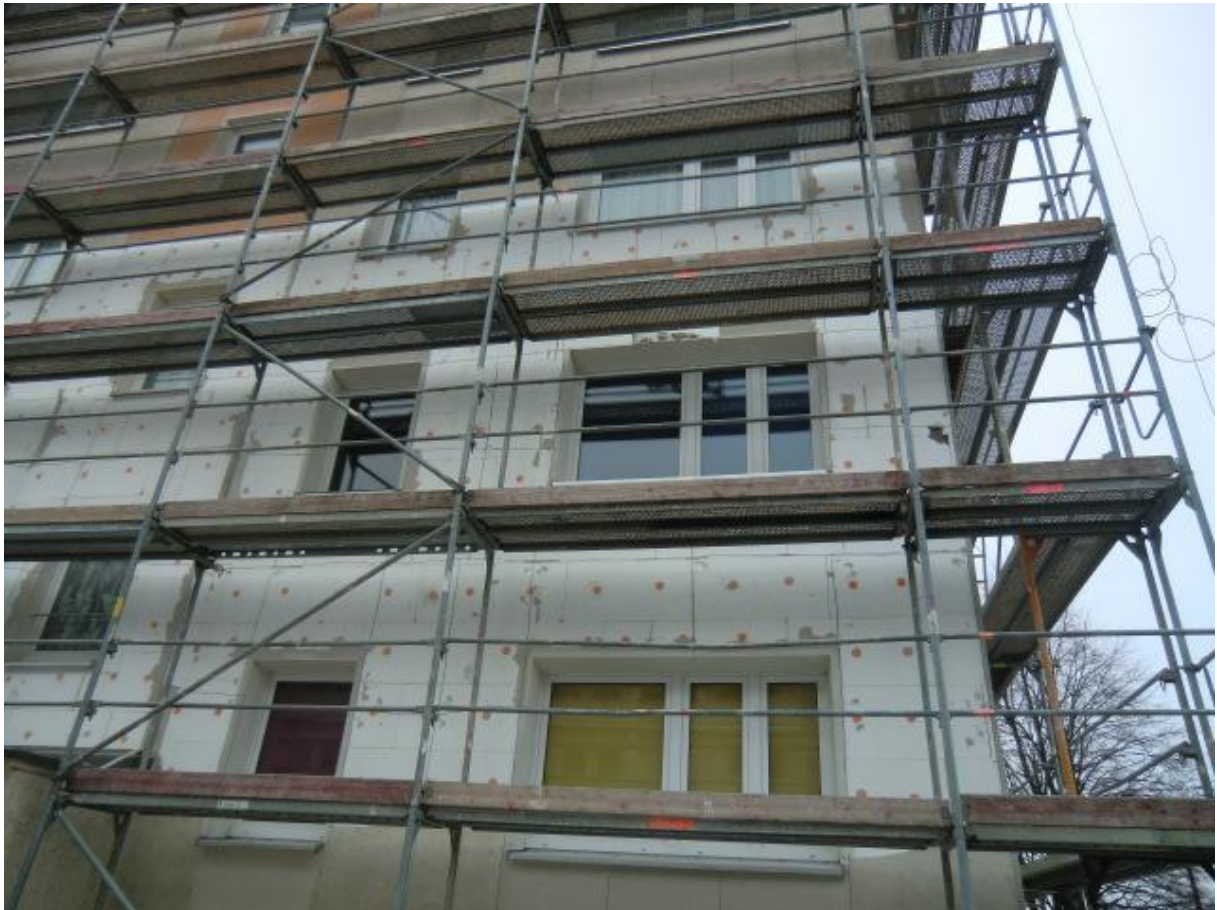
Foto 3 – Ansicht des Polystyrols ohne Reste der Spachtelung

Dieser Zustand ist die Folge eines Feuchtigkeitsstaus hinter der dampfdichteren Deckputzschicht, der zu einer Verseifung und Ablösung führt. Wasser ist ein Lösemittel. Letztendlich hält das Gewebe alles zusammen.

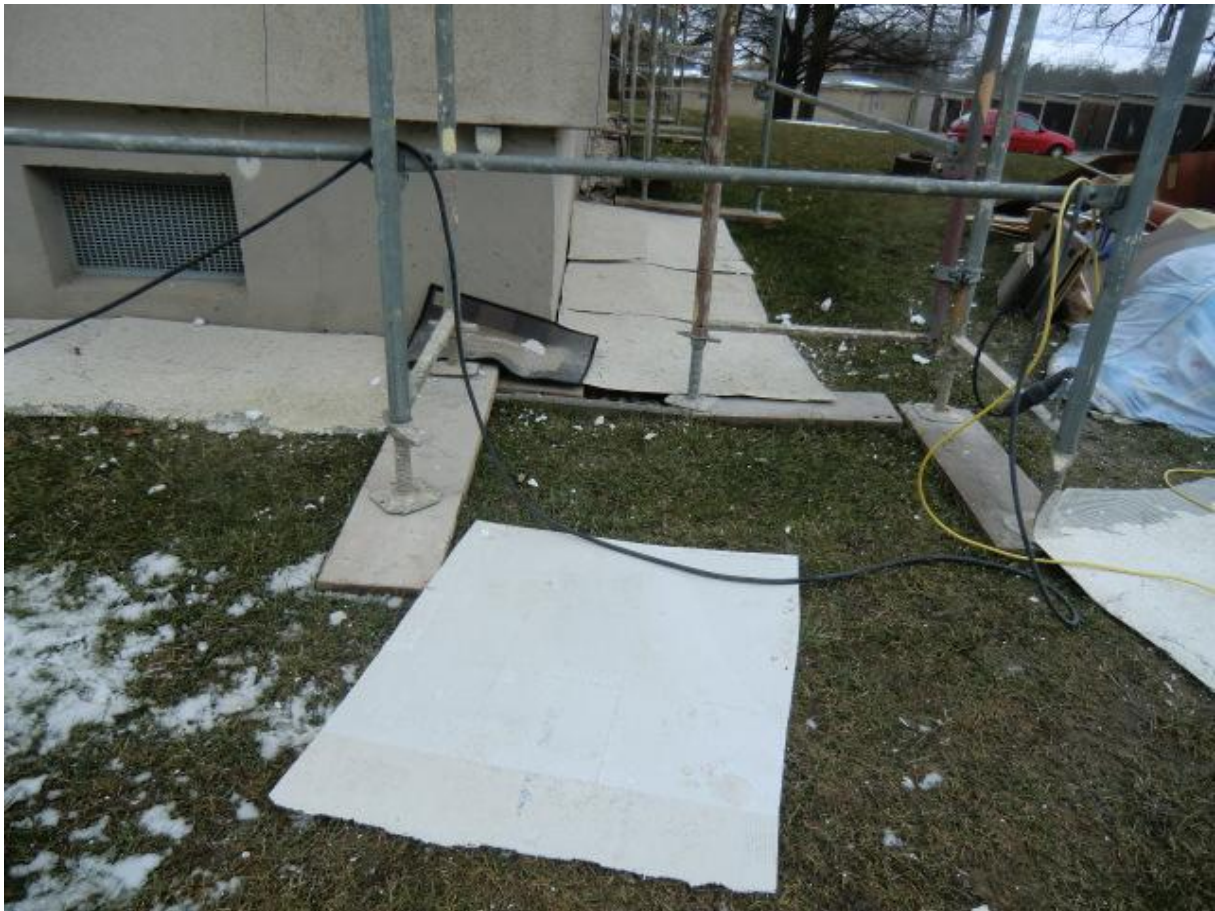
Foto 4 – Ansicht der Rückseite des Deckputzes, einschließlich Gewebe und Spachtelung; nur wenig Bestandteile des Polystyrols hafteten daran

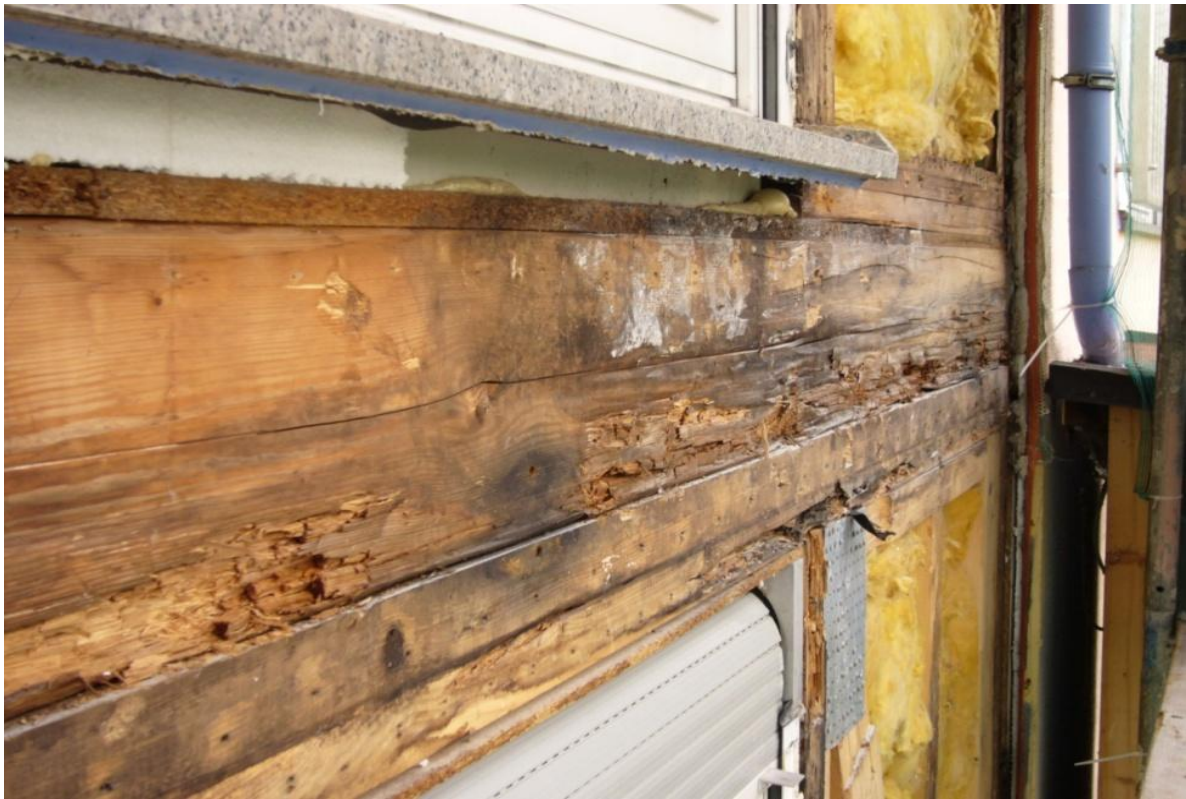
Es war der gleiche Grund. Wasser was nicht ausreichend nach außen weg kann, staut sich und führt zu Schäden.

Ansicht der Holzkonstruktion nach dem Entfernen des Außenputzes

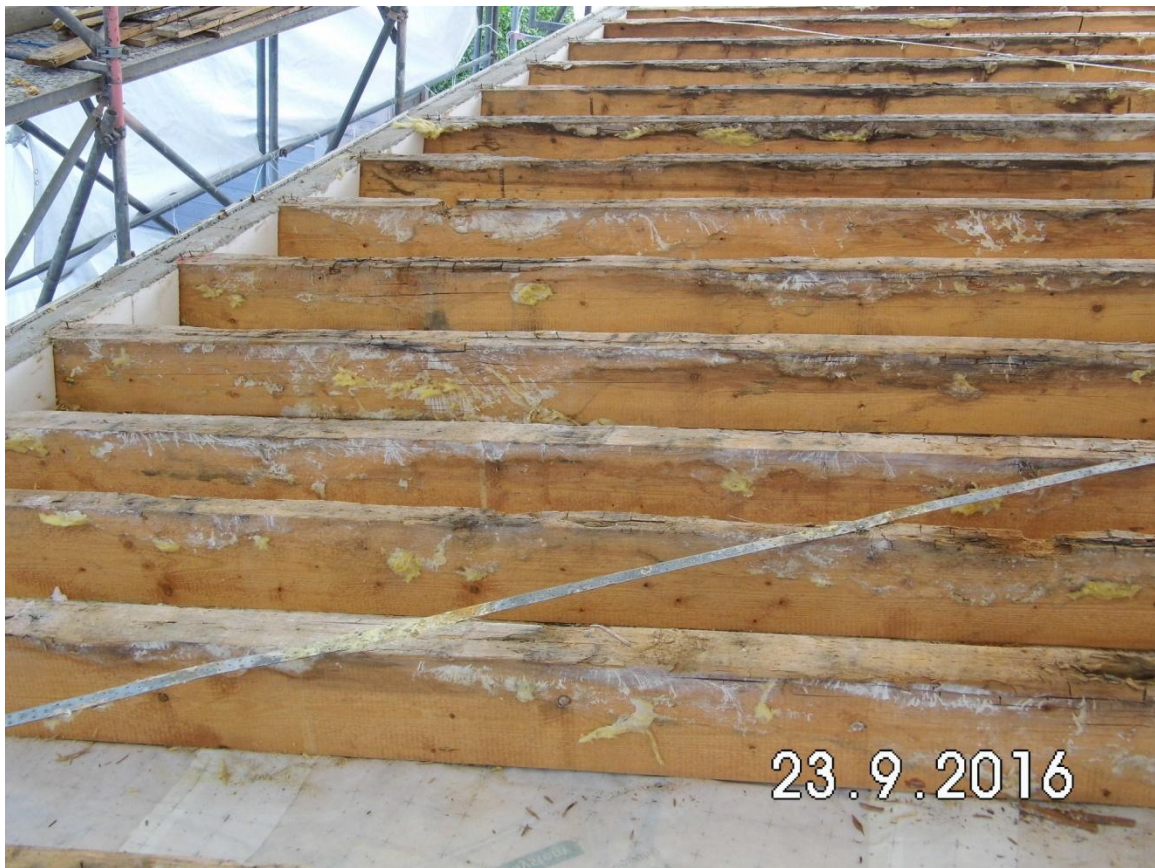
Nun noch ein Beispiel über nicht hinterlüftete Dächer, welches mir mein Kollege Engelmann übermittelte. Ein Pultdach war nach 4,5 Jahren abrißbedüftig. Die Dampfbremse war nicht dicht. So konnte warme feuchte Luft in den kalten Bereich strömen / diffundieren und am Holz begannen die Schäden.

Freigelegte Holzbalken mit starken Schäden

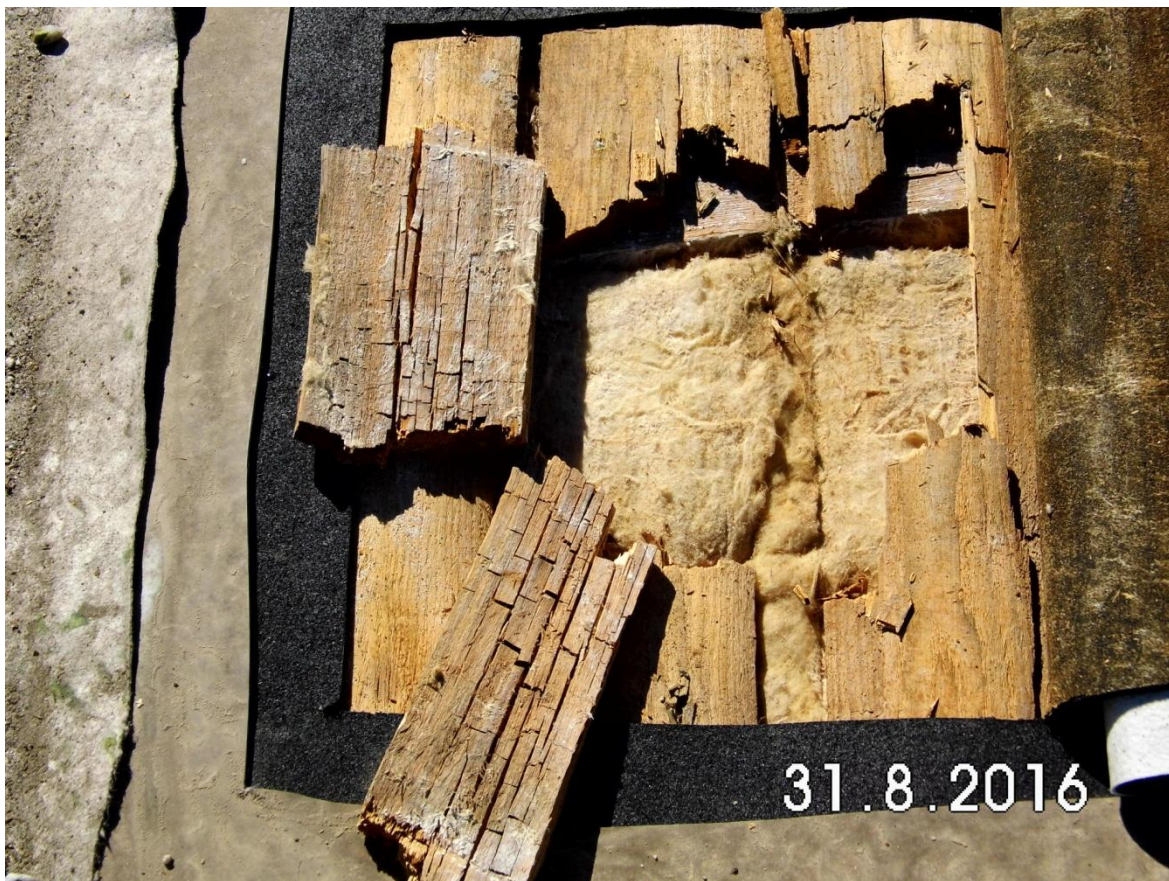
Bretter unter der Dachabdichtung völlig zerstört

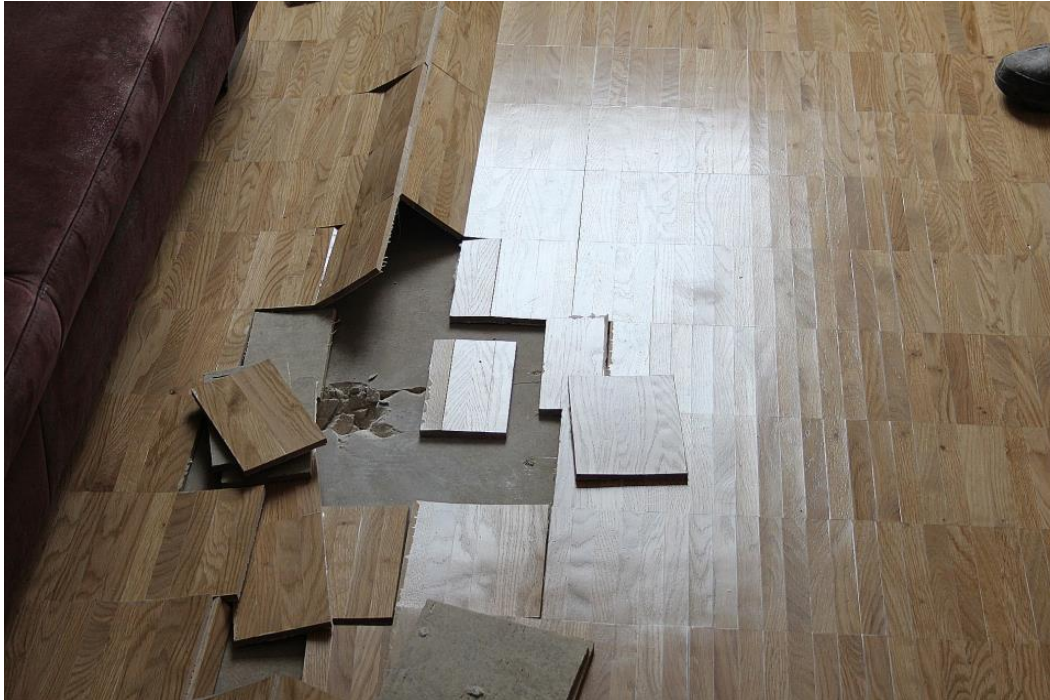
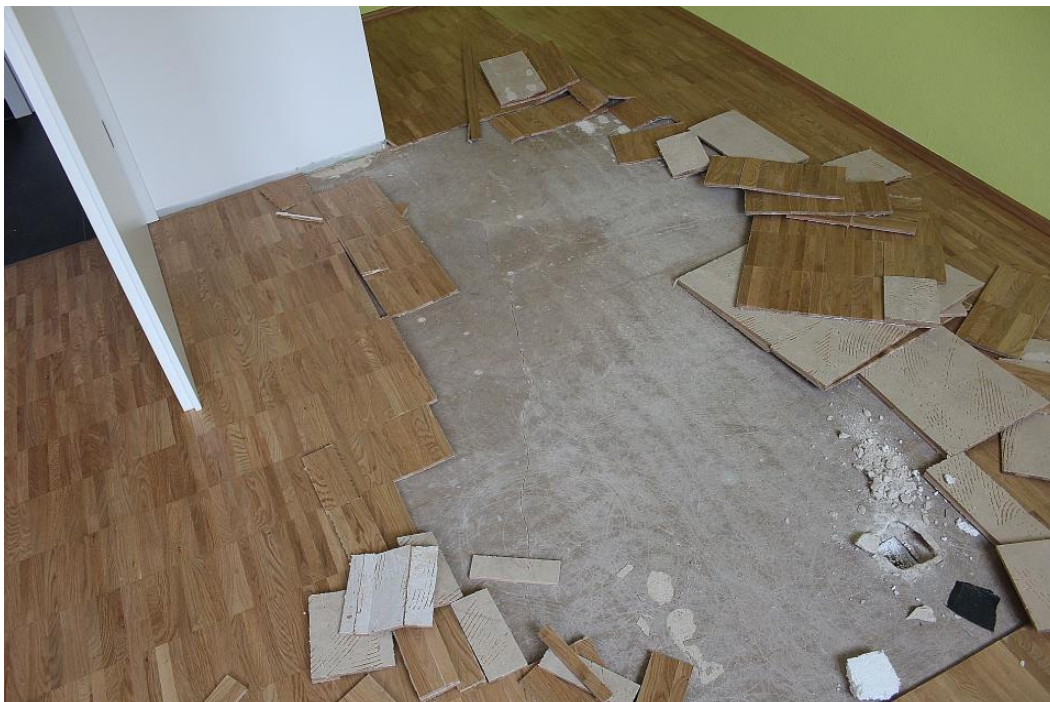
Doch dann kam der Bodenbelag hoch.

Ein Grund war der aus dem Estrich nach unten diffundierte Wasserdampf gewesen. Auf der Abdichtung ging es aber nicht weiter. Die Richtung der Diffusion entstand durch den höheren Wasserdampfpartikeldruck im Erdgeschoss und den wesentlich niedrigeren Wasserdampfpartikeldruck im kalten Keller. Auf der kalten Abdichtungsbahn kam es dann zur Tauwasserbildung.

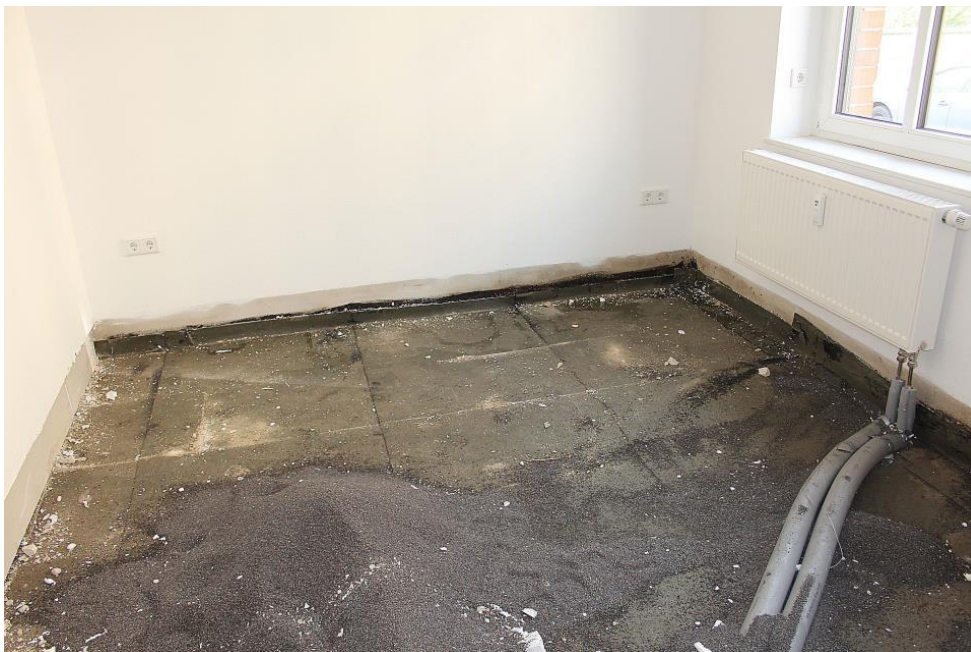
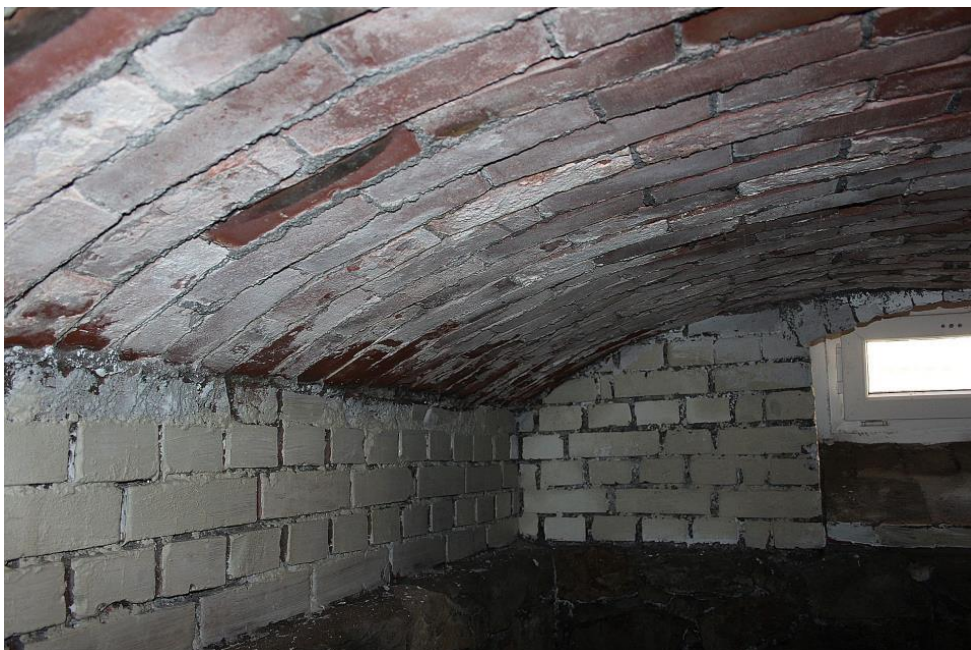
Zwischen Estrich und der Abdichtung gab es eine Schüttung. Damit war die Feuchtigkeit im Estrich nicht vorhanden und nicht messbar.

Dann diffundierte die Feuchtigkeit wieder nach oben und hat zum Aufquellen des Belages geführt.

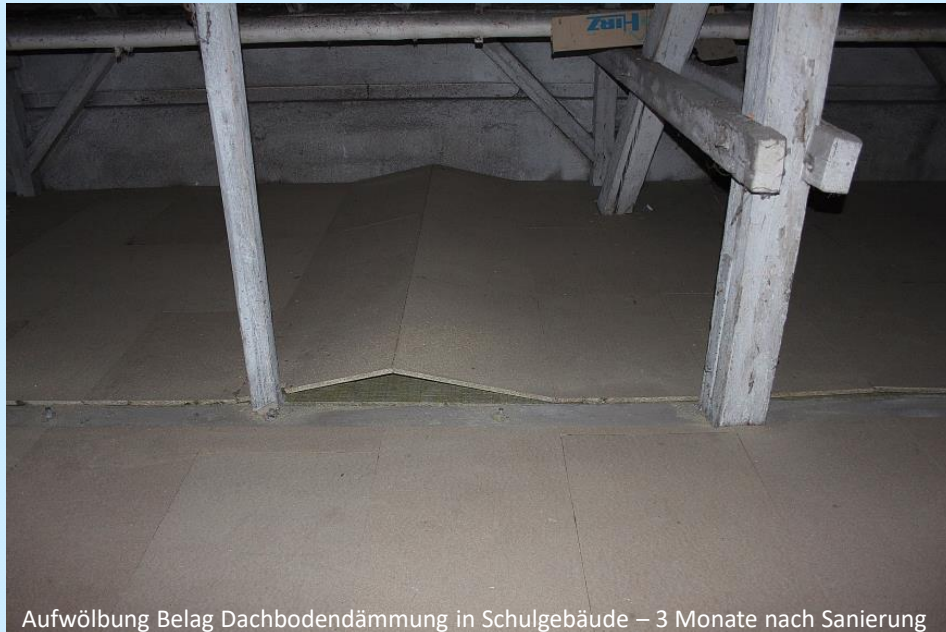
Aufwölbung Belag Dachbodendämmung in Schulgebäude – 3 Monate nach Sanierung

Ursache war die nach oben diffundierte Luftfeuchtigkeit, die dann zu Quellen der Spanplatten geführt hat.
