## **Krank durch Schimmel in der Wohnung – Doch was ist alles Schimmel?**

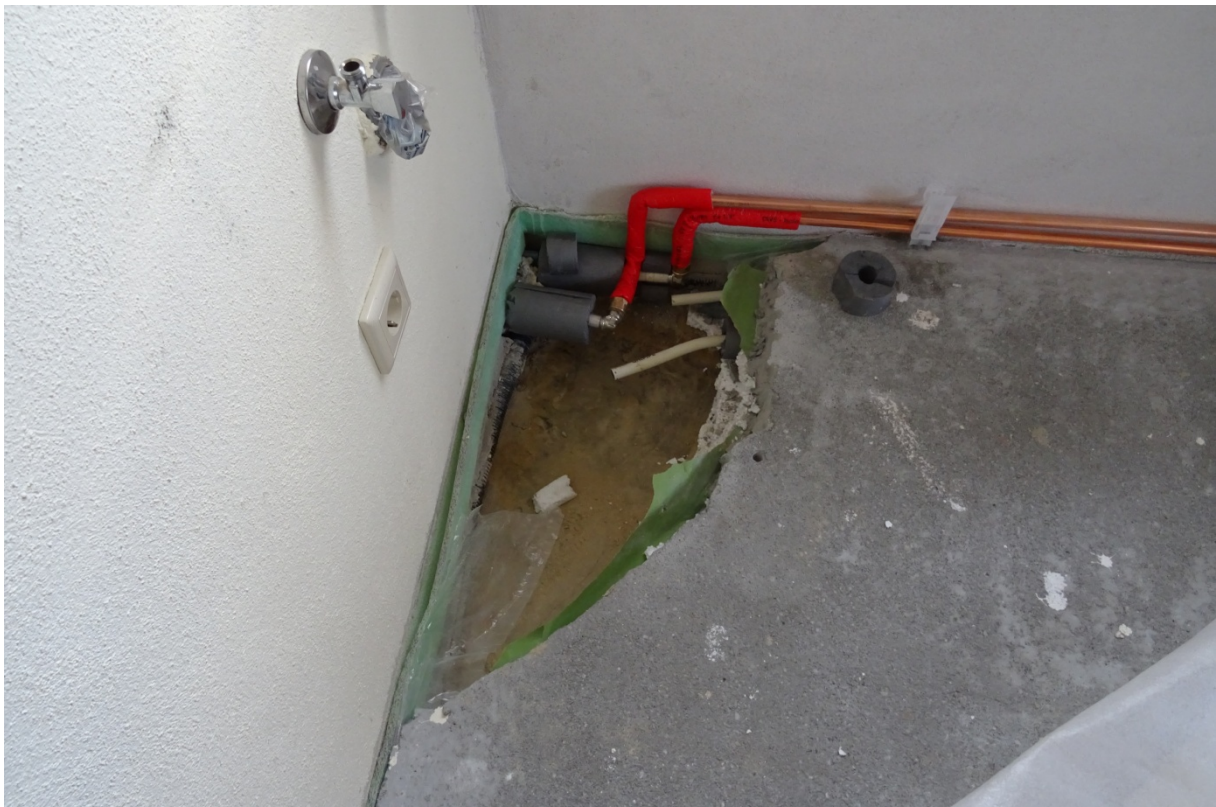
Der Kunde hatte schon Sanierungen durchgeführt. Die Rückseite der Küchenmöbel und der hinter diesen Möbeln befindliche Bereich der Außenwand sei verschimmelt gewesen. Richtig war das Verlegen einer Heizleitung hinter den Möbeln. Mit Wärme wird eine Tauwasser- und somit auch eine Schimmelpilzbildung verhindert.

Foto 1 – Bereich, wo sonst Küchenmöbel stehen; an der Außenwand verlegte Heizleitung, ( nach dem Entfernen des Schimmels an der Außenwand )

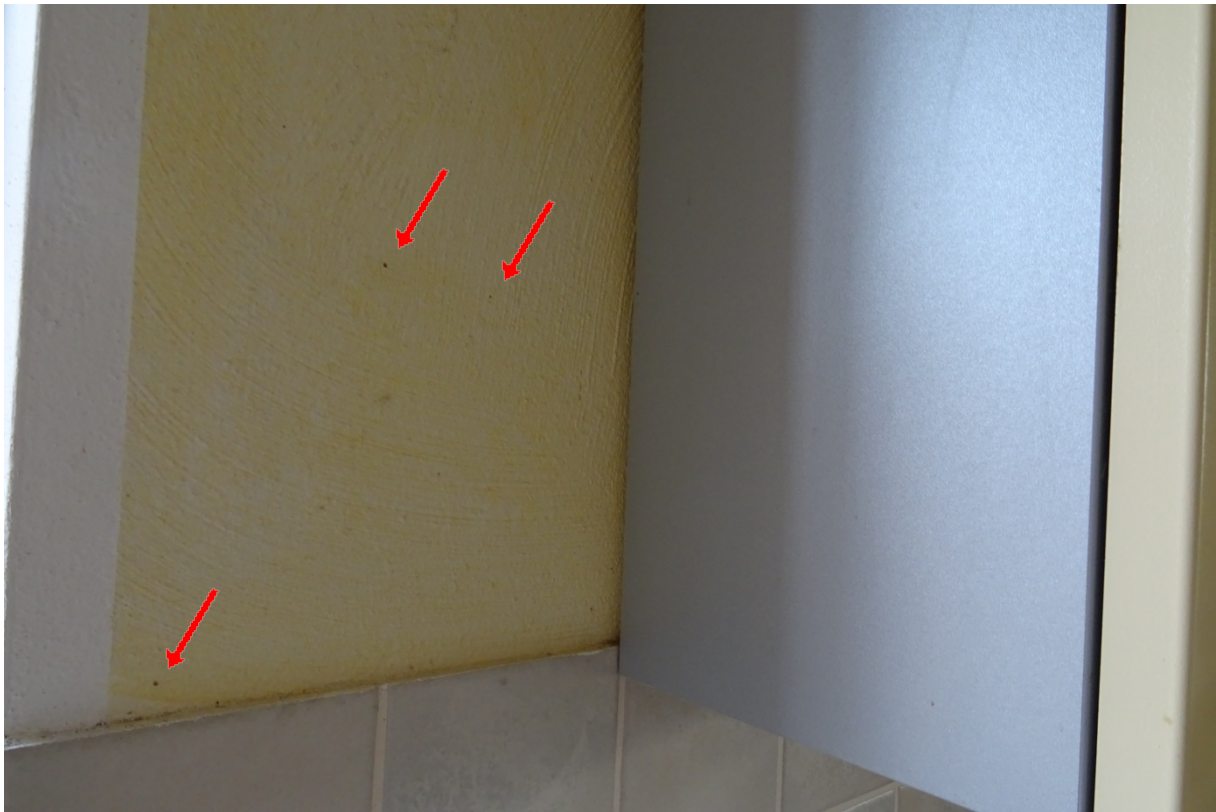
Der Kunde hatte auch den Verdacht, das kleine Flecken an Wänden Schimmel sei. Diese Flecken konnten nicht abgewischt werden. Somit konnte ich den Verdacht nicht bestätigen. Mit einer Untersuchung einer Klebefilmprobe im Labor wurde das dann noch nachgewiesen.

Foto 2 – Kleine Flecken ( rote Pfeile ), die nicht abwischbar waren, sind keine Schimmelpilze

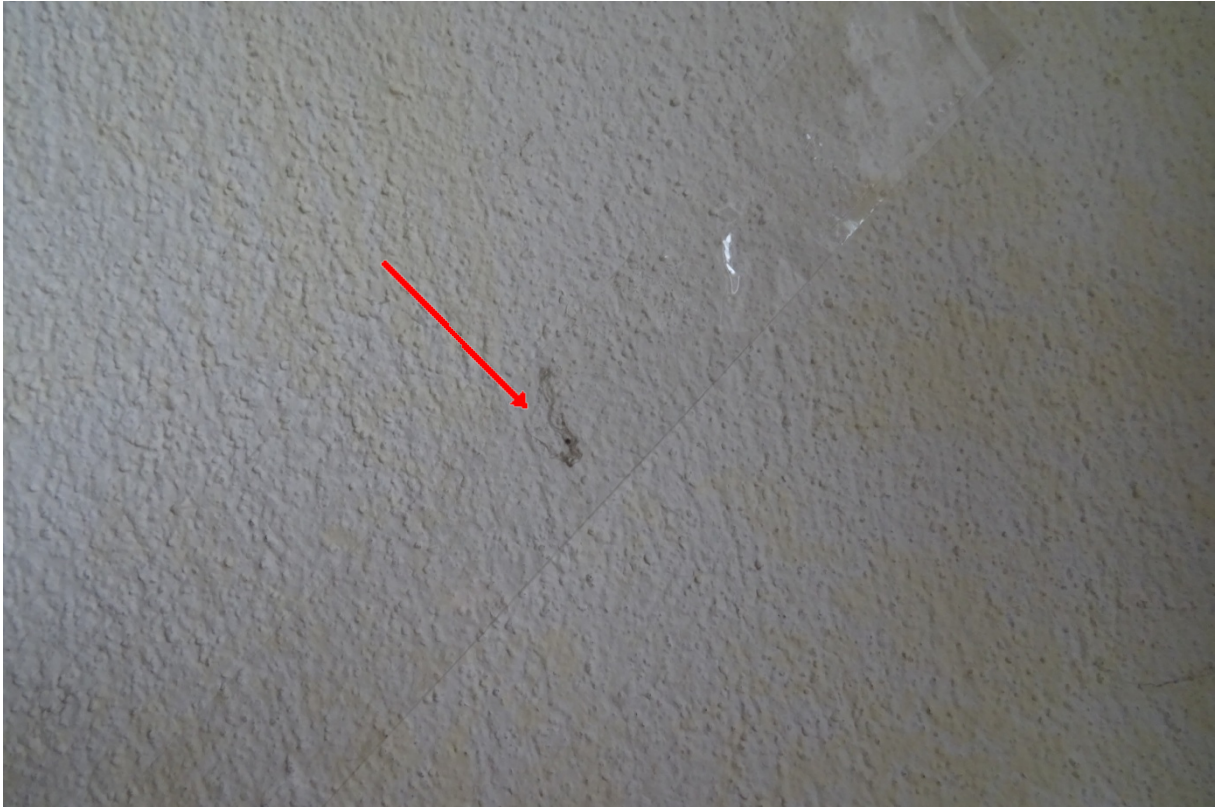
Außerdem dachte der Kunde, dass Fussel an der Wand Schimmelpilze seien. Fussel sind keine Schimmelpilze. Der Verdacht, dass es sich um Mineralfasern der Außendämmung handeln würde, konnte nicht bestätigt werden.

Mit einer Untersuchung einer Klebefilmprobe im Labor wurde nachgewiesen, dass es sich um Spinnweben handelte.

Foto 3 – Fussel an der Wand ( roter Pfeil ), die vom Labor als Spinnweben bewertet wurden

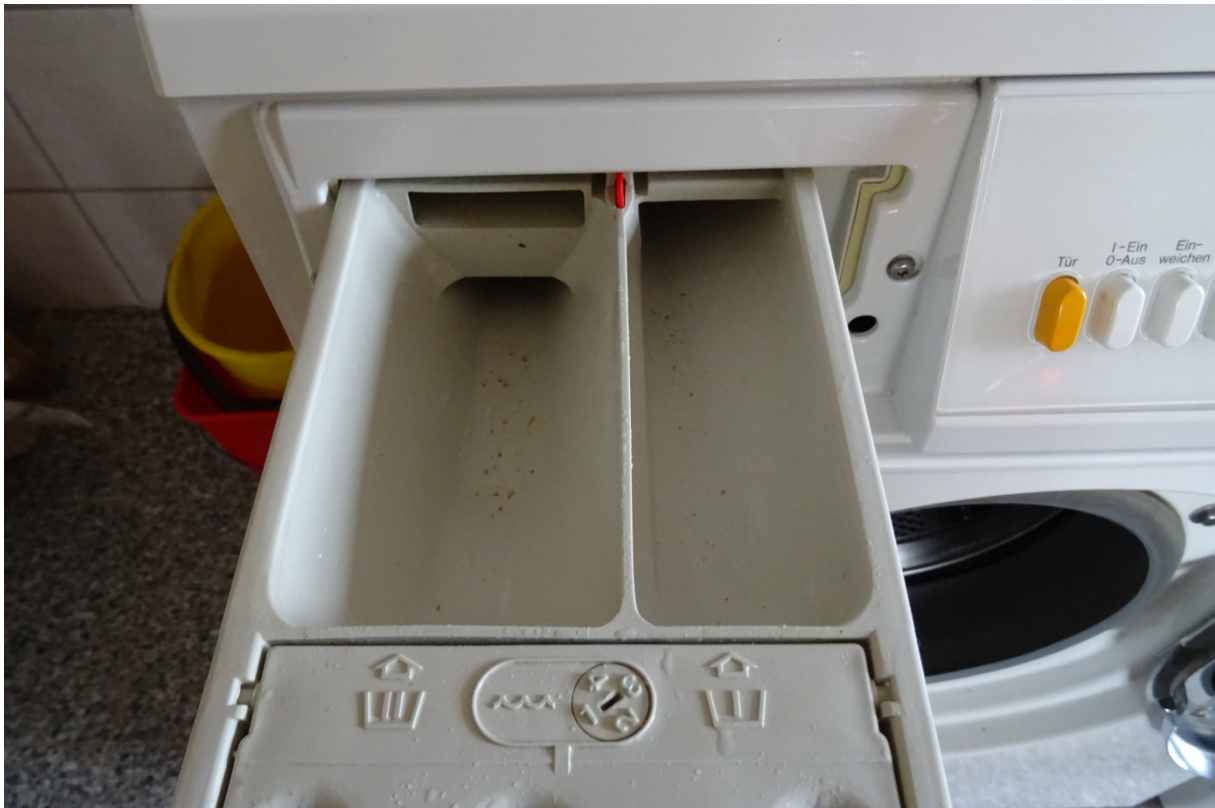
Dazu gehören jedoch auch Waschmaschinen, Geschirrspüler, Abläufe von Duschen und Waschbecken.

Foto 4 – Bestandteil der Waschmaschine, in dem eine Pilz- und Bakterienbildung entstehen kann

Solche Bereiche müssen regelmäßig intensiv gereinigt werden.

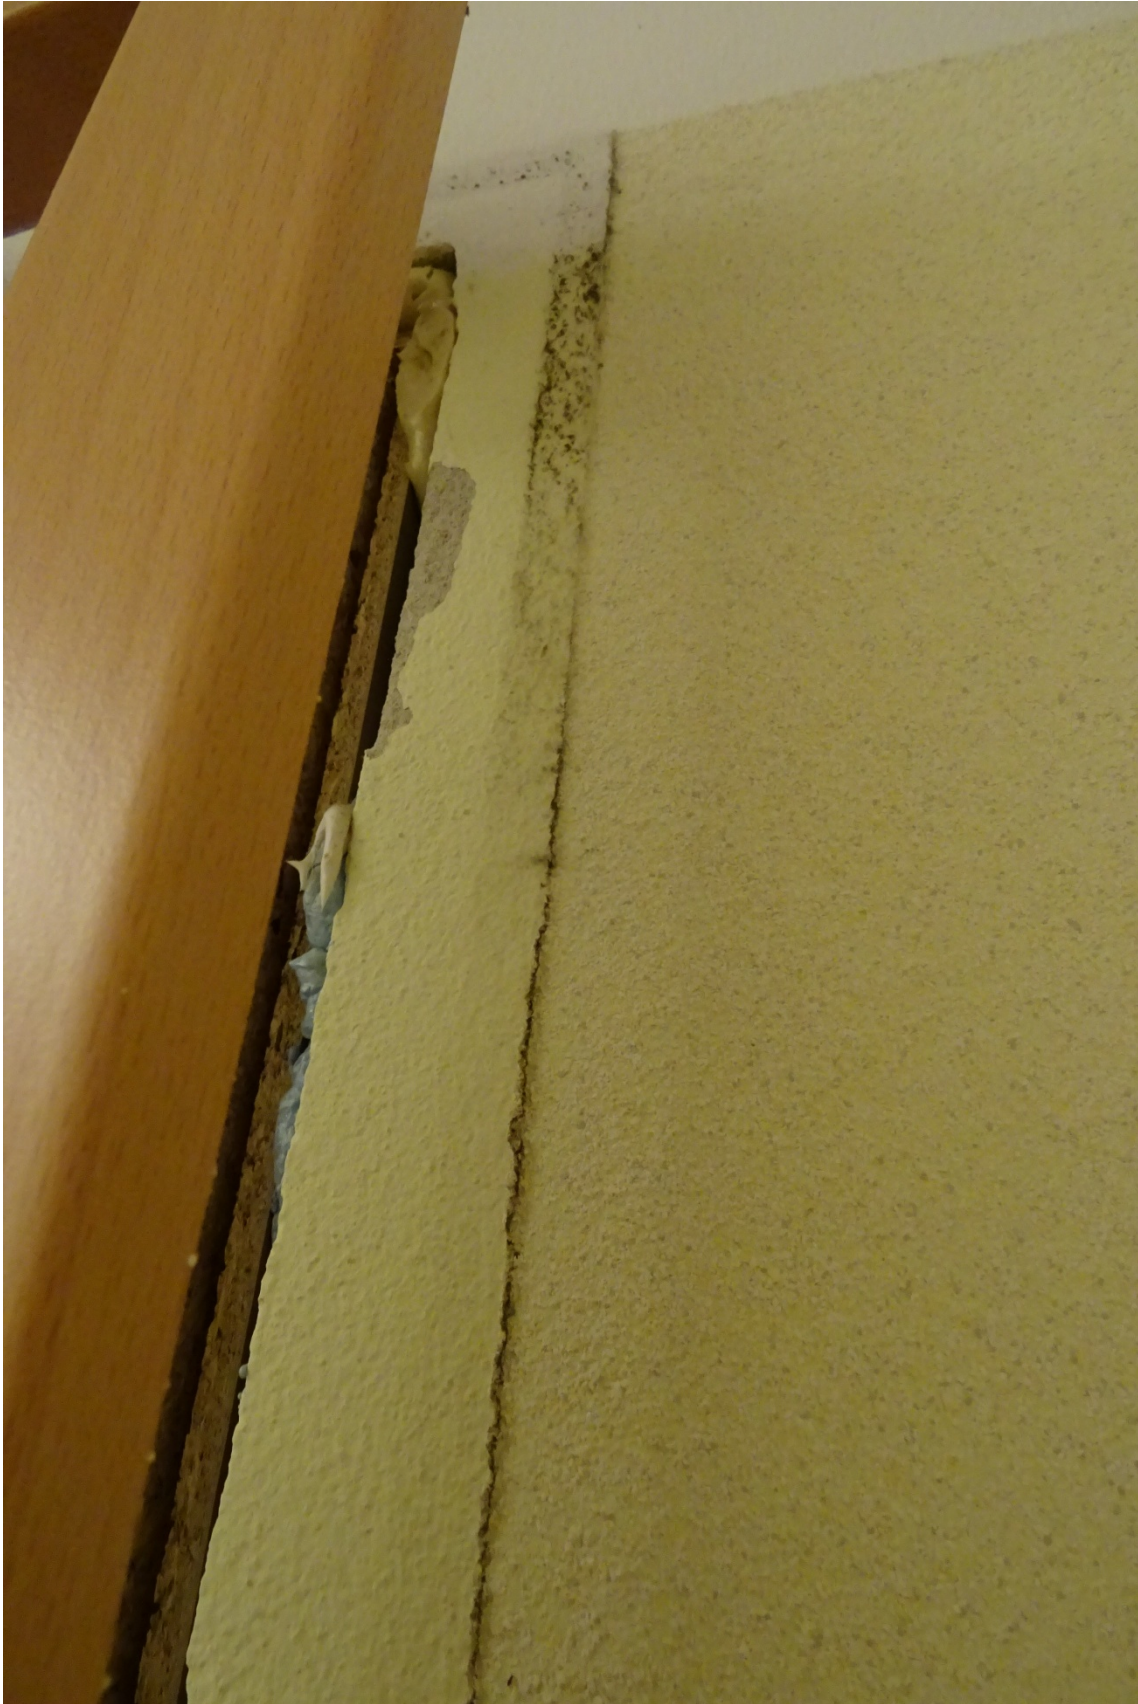
Im Obergeschoss wurde mit einer Klebefilmprobe an der Tapete hinter einer Innentürzarge eine Schimmelpilzbildung nachgewiesen.

Eine Schimmelpilzbildung an einer Innenwand ist relativ selten. Es muss dort feucht gewesen sein.

Foto 5 - Schimmelpilzbildung hinter einer Innentürzarge
